# 4waldstättersee

## Pflanzen und Tiere helfen, den Zustand eines Baches zu ermitteln

Die Kantone Uri, Schwyz, Obwalden, Nidwalden sowie Luzern untersuchen im Projekt «Dauerüberwachung der Fliessgewässer in den Urkantonen (DÜFUR)» seit 2000 periodisch den ökologischen Zustand ihrer Fliessgewässer an 138 Stellen. Das Projekt hat zum Ziel, Veränderungen oder Beeinträchtigungen der Gewässer rechtzeitig zu erkennen und die Auswirkungen getroffener Gewässerschutzmassnahmen zu überprüfen. Die Messresultate bilden die Grundlage für künftige Gewässerschutzmassnahmen und dienen der Information der Öffentlichkeit über die Qualität der Bäche und Flüsse.

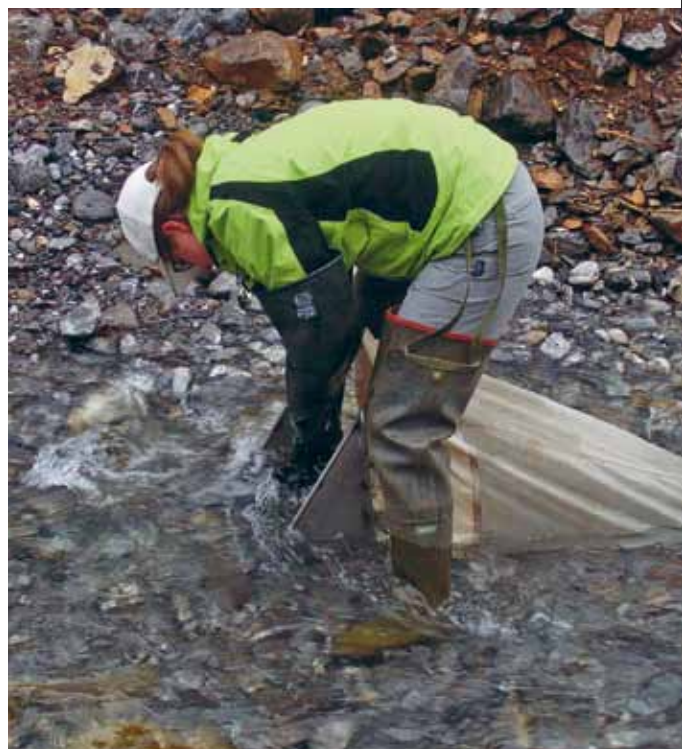
DÜFUR-Probenahme: Durch Aufwirbeln der Sohle, werden Wasserkleintiere in die Netze gespült

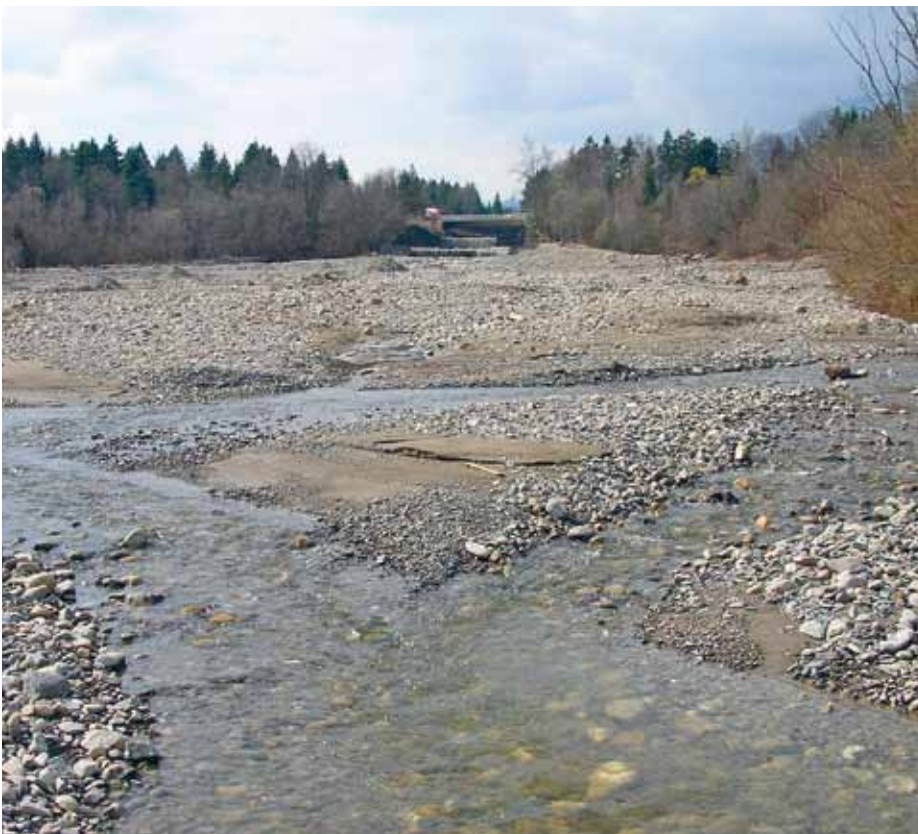
*Grosse Schliere im Auengebiet*

Die Messstelle in der Grosse Schliere befindet sich in Alpnach, in einem Geschiebesammler der zu einem Auengebiet von nationaler Bedeutung zählt. Das Einzugsgebiet ist nur wenig anthropogen beeinträchtigt und die Bäche sind grösstenteils natürlich bis naturnah. Die Grosse Schliere entspringt in der grössten Moorlandschaft der Schweiz im Gebiet Glaubenberg. Die Herkunft des Baches widerspiegelt sich auch in den erho-

benen Messdaten. So wurden bei den DÜFUR-Untersuchungen mehrmals hohe Konzentration an organischen Verbindungen (DOC), leichte Verfärbung und teilweise auch natürlicher Schaum festgestellt, was typisch ist für Fliessgewässer aus Moorgebieten. Da diese Beobachtungen eine natürliche Ursache haben, wirken sie sich nicht auf die Bewertung der Messstelle gemäss den Methoden des BAFU aus.

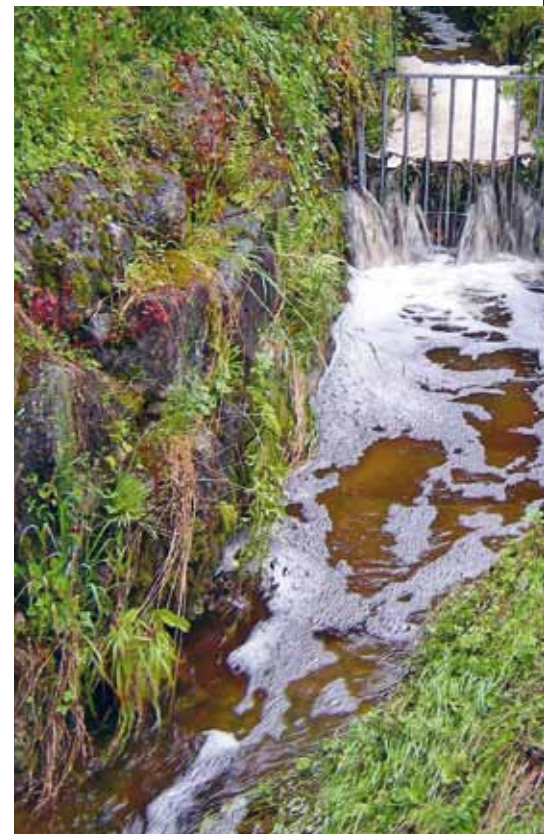
*Stampfibach mit unnatürlichem Schaum*

Der Stampfibach in Meggen durchfliesst im obersten Drittel ein intensiv genutztes Landwirtschaftsgebiet. Die Probenahmestelle befindet sich im untersten, stark von der Siedlung beeinträchtigten Teil des Baches, vor der Mündung in den Vierwaldstättersee. Zu Beginn der Dauerüberwachung zeigten insbesondere der äussere Aspekt (v.a. brauner Schaum) und die Artengemeinschaft der Wasserwirbellosen eine deutliche organische Belastung durch die intensive Landwirtschaft im obersten Einzugsgebiet an. Es stellte sich heraus, dass die Belastung von einem einzigen Landwirtschaftsbetrieb mit hoher Tierdichte stammte.

Bei einer Begehung im Herbst 2007 wurden gravierende Mängel bei der Entwässerung des Betriebes erkannt. Beispielsweise führten ein überquellender Miststock, zu hoch

liegende Drainagen und direkt in den Bach abfließendes Siloabwasser zur hohen Belastung. Bevor die vereinbarten Sanierungsmaßnahmen umgesetzt werden konnten, brannte der Betrieb im Sommer 2008 komplett nieder. Der Landwirtschaftsbetrieb wurde in der Folge aufgegeben. Mit dem Wegfall dieses Betriebs fiel die Hauptbelastung des Baches weg. Die positiven Auswirkungen auf die Wasserwirbellosen und den äusseren Aspekt zeigten sich augenscheinlich bei der nächsten Probenahme 2010.

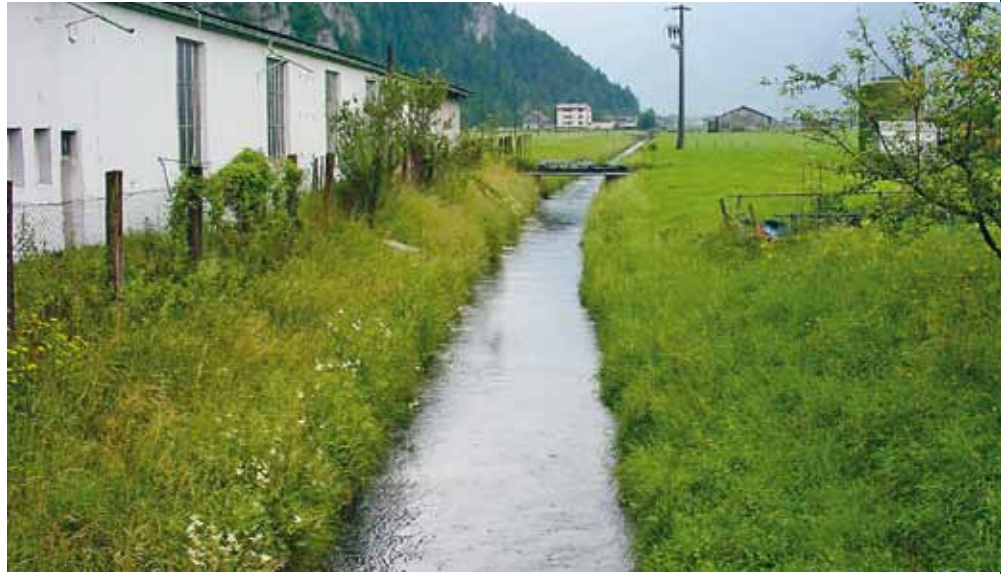
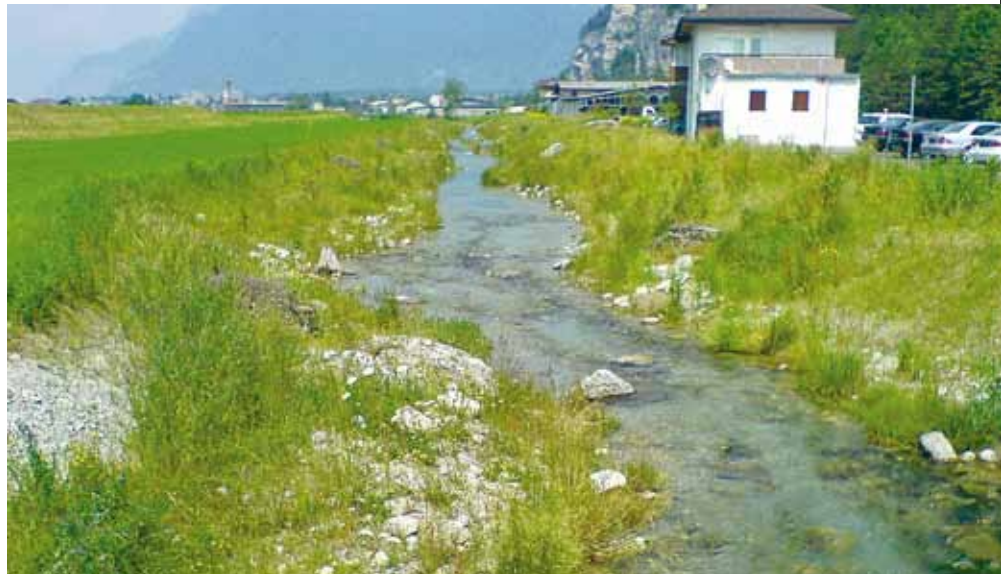
*Walenbrunnen vor (oben) ...  
... und nach der Revitalisierung (unten)*

menhang an verschiedenen Stellen auf. Beispielsweise hat sich an der Stelle im **Walenbrunnen (UR)** die biologische Gewässerqualität dank einer erfolgten Revitalisierung bezüglich der gesetzlichen Vorgaben wesentlich verbessert, was den beschriebenen Zusammenhang bestätigt.

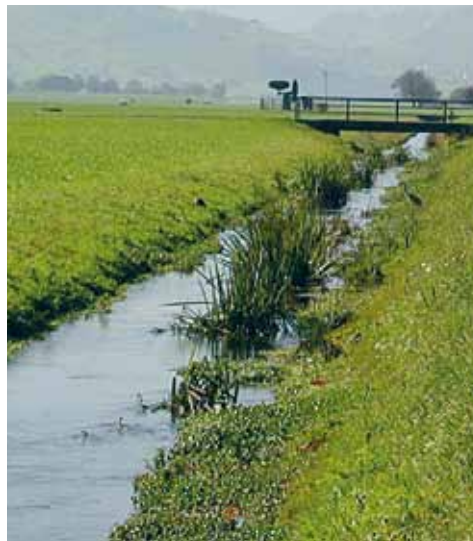
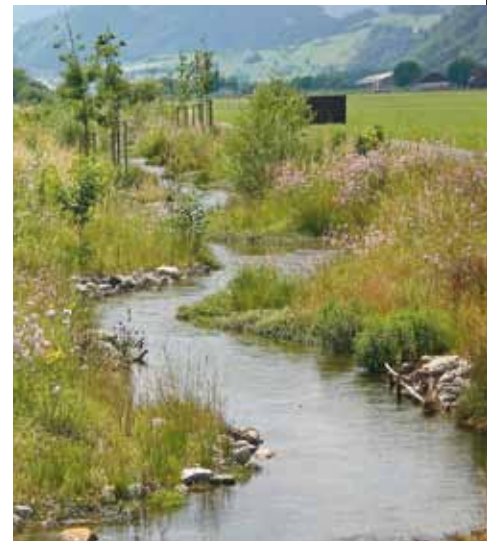
*Scheidgraben vor ...*

*... und nach der Revitalisierung*

Nicht immer jedoch ist die Wirkung erkennbar: Trotz einer deutlichen Aufwertung der Gewässerstruktur der Untersuchungsstelle im **Scheidgraben (NW)** und tendenziell besseren Verhältnissen bei den Wasserwirbellosen, finden sich nach wie vor Verschlammungen, Eisensulfidflecken sowie starker pflanzlicher Bewuchs mit Wasserpflanzen und Algen im Gewässer.
