Ein gemeinsames Projekt der Kantone  
Uri, Schwyz, Obwalden, Nidwalden und Luzern

## Dauerüberwachung der Fließgewässer in den Urkantonen

Ergebnisse der Untersuchungsperiode  
2000 bis 2003

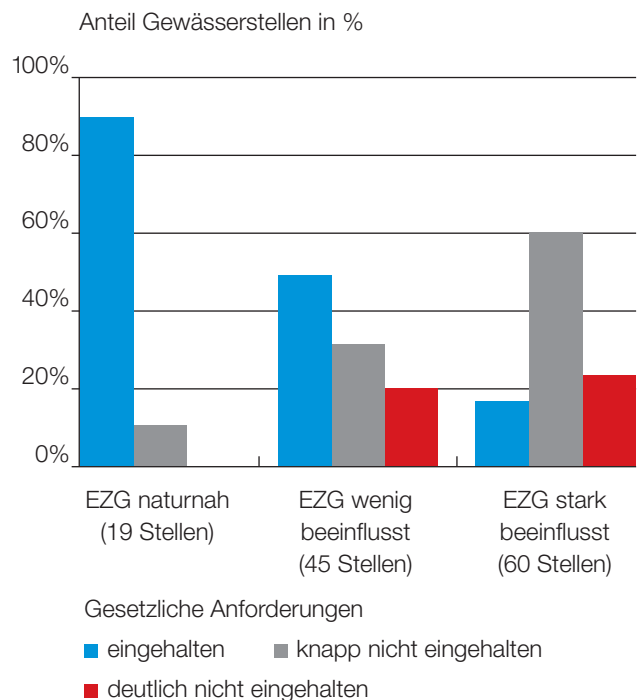
Bei Gewässerstellen mit stark beeinflusstem Einzugsgebiet, d.h. mit hoher Siedlungsdichte und/oder Intensivlandwirtschaft, waren die Anforderungen an den äusseren Aspekt mehrheitlich nicht eingehalten (Abb. 4-2). Solche Stellen befinden sich beispielsweise entlang des Zürichsees oder im Raum Luzern. Dieser Befund zeigt, dass sich im Siedlungs- und Intensivlandwirtschaftsgebiet die Schmutzwassereinträge aus Regenentlastungen der Kanalisation, von ungeklärtem häuslichem Abwasser einzelner Liegenschaften, von Strassen und Plätzen, aber auch diffuse Einschwemmungen von Nähr- und Schadstoffen konzentrieren und zu sichtbaren Gewässerbelastungen führen. Häufig nicht eingehalten waren die Anforderungen bezüglich äusserem Aspekt auch bei stark verbauten Gewässerstellen. Diese kanalisiert, monotonen Gewässerabschnitte weisen gegenüber naturnahen Bach- und Flussläufen eine geringere Strukturvielfalt und damit auch eine verminderte Selbstreinigungskraft auf. Gewässerverunreinigungen werden hier nur langsam abgebaut und bleiben länger sichtbar als in unverbauten Fließgewässern.

Tab. 4-2: Äusserer Aspekt und Einzugsgebietstypen: Je stärker das Einzugsgebiet (EZG) anthropogenen Einflüssen ausgesetzt ist, desto häufiger finden sich Stellen, bei denen die gesetzlichen Anforderungen hinsichtlich des äusseren Aspekts nicht eingehalten sind resp. eine sichtbare Belastung vorliegt.

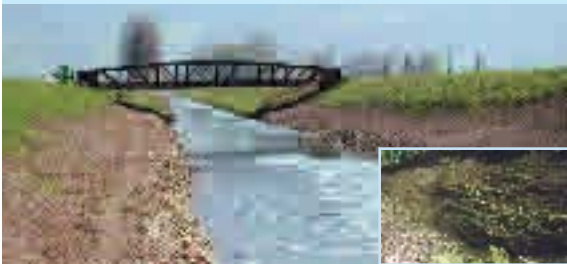
Wuchernde Wasserpflanzen

Fehlende Beschattung durch Bäume und Sträucher im Uferbereich, verbaute Gewässersohle und Böschungen, Nährstoffeinträge aus der angrenzenden Intensivlandwirtschaft sowie die Einleitung aus der weiter oben gelegenen ARA führen im Wildbachkanal, einem Entwässerungskanal der Linthebene (Kanton Schwyz), zu einem übermässigen Wachstum von Algen und Wasserpflanzen. Der Kanal muss daher regelmässig von den Wasserpflanzenbeständen «gesäubert» werden. Diese Unterhaltsmassnahme ist nicht nur aufwändig; sie beeinträchtigt auch die im Kanal lebenden Tiere.

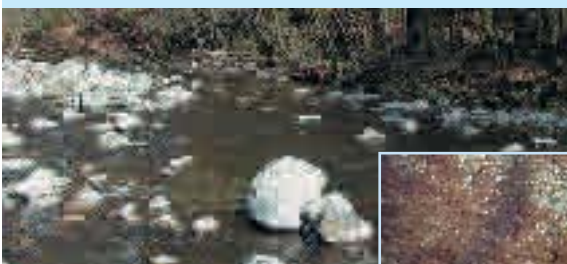
Goldalgen auf der Bachsohle

Die Engelberger Aa bei Obermatt (Kanton Obwalden) wies im Frühjahr eine hohe Algendichte auf. In diesen Algenwucherungen dominierte die langfädige Goldalge. Die Stelle liegt in einer Restwasserstrecke ca. 2 km unterhalb der ARA Engelberg. Hier treten ausser bei Schneeschmelze oder nach Gewittern kaum Abflüsse mit Geschiebeumlagerungen auf. Die durch die Wasserkraftnutzung stark verminderte Wasserführung und der Eintrag von Nährstoffen aus dem gereinigten Abwasser der ARA begünstigen die unnatürlichen Algenwucherungen.

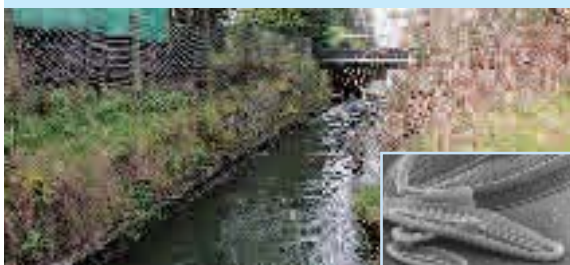
Kieselalgenschalen

Der A2-Kanal bei Stansstad (Nidwalden) ist der Vorfluter der ARA Rotzwinkel. Trotz Einhaltung der Grenzwerte gelangen mit dem gereinigten Abwasser immer noch zahlreiche Stoffe der Siedlungsentwässerung in den Bach. Bei einem kleinen Vorfluter wie dem A2-Kanal, der zudem massiv verbaut ist und eine geringe Selbstreinigungskraft aufweist, führen diese Stoffe zu einer Verschlechterung der Wasserqualität und dadurch zu einer Veränderung des Artenspektrums bei den Kieselalgen. So zeigt das Kieselalgenvorkommen beim A2-Kanal eine schwache bis deutliche Belastung an.

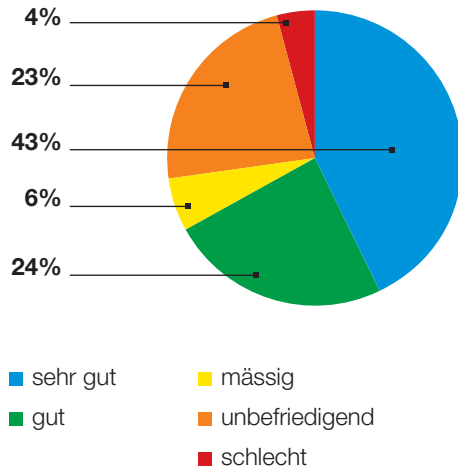
Abb. 4-3: Biologischer Gewässerzustand (Makroindex): Verteilung über das ganze Untersuchungsgebiet. Es wurde jeweils der schlechtere Zustand aus zwei Erhebungen berücksichtigt.

43% der untersuchten Gewässerstellen zeigten einen sehr guten Gewässerzustand an (Abb. 4-3). Bei einem Viertel der Gewässerstellen kann der biologische Zustand noch als gut klassiert werden, allerdings entspricht dies bereits einer leichten bis deutlichen Verarmung der Makroinvertebraten-Gemeinschaft. Ein Drittel aller untersuchten Stellen wies einen mässigen bis schlechten Zustand auf, was einer stark verarmten bis geschädigten Gemeinschaft der Wasserkleintiere entspricht. Bei diesen Gewässerstellen sind die in der GSchV festgelegten Ziele für oberirdische Gewässer, wonach die Lebensgemeinschaft des Gewässers naturnah und standortgerecht zu sein hat und eine für den jeweiligen Gewässertyp typische Vielfalt und Häufigkeit der Arten aufweisen soll, nicht mehr erfüllt.

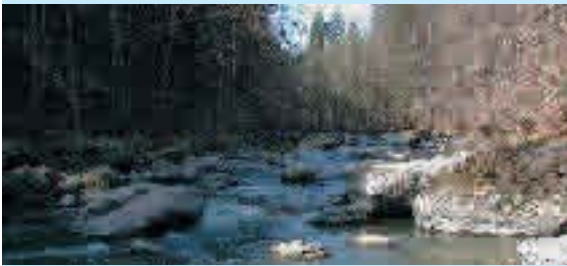
Alp unterhalb Biberbrugg (SZ)

In einem natürlichen Bett mit grossen Steinen, Fels und Kies fliesst die Alp unterhalb Biberbrugg (Kanton Schwyz) mit sehr unterschiedlicher Strömungsgeschwindigkeit durch den Wald. Der Bach und seine Ufer sind gänzlich unverbaut. Die Lebewesen finden im vielfältigen Bett die verschiedensten ökologischen Nischen wie stille oder schnell fließende Bereiche, Totholz, flache oder tiefe Stellen etc. Diese natürliche Gewässersituation widerspiegelt sich in der Zusammensetzung der Lebensgemeinschaft. Die Wasserkleintiere zeigen einen sehr guten Gewässerzustand an.

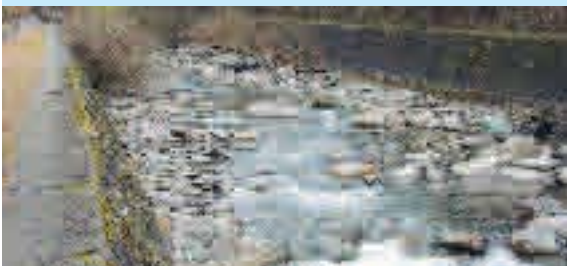
Schächen bei Bürglen (UR)

Der Schächenbach bei Bürglen (Kanton Uri) ist stark kanalisiert. Zwischen den hohen Ufermauern befindet sich jedoch ein natürliches Bachbett aus Felsbrocken, groben Steinen, Kies und Sand. In dieser vielfältigen Sohlenstruktur fliesst das Wasser mit unterschiedlicher Strömung. Es entstehen tiefe, langsam fließende Abschnitte, Hinterwasser und rasch fließende Bereiche. Das Geschiebe wird bei Hochwasser immer wieder umgelagert und das Bachbett so neu strukturiert. Trotz massiver Uferverbauung kann sich hier eine intakte Gemeinschaft von Wasserkleintieren ausbilden. Diese zeigt denn auch einen guten Gewässerzustand an.

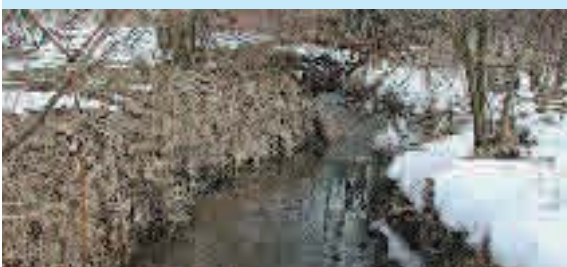
Würzenbach bei Adligenswil (LU)

Der Würzenbach bei Adligenswil (Kanton Luzern) hat an der Untersuchungsstelle eine natürliche Gewässerstruktur. Ufer und Bachsohle sind nicht verbaut und die Ufervegetation ist standorttypisch. Trotzdem zeigen die Wasserkleintiere einen schlechten Gewässerzustand an. Der Würzenbach dient als Vorfluter für die ARA Udligenswil. Das gereinigte Abwasser stellt für diesen kleinen Bach eine starke stoffliche Belastung dar und wirkt sich entsprechend auf die Lebensgemeinschaft der Wasserkleintiere aus. So fehlen anspruchsvolle Arten, die auf sauerstoffhaltiges, sauberes Wasser angewiesen sind.

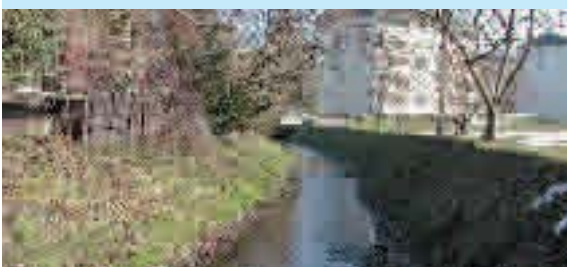
Giessenbach bei Küssnacht (SZ)

Der Giessenbach fliesst mit gleichmässiger Geschwindigkeit monoton in einem Kanal mit einer Sohle aus Betongittersteinen und steilen Böschungen durch Küssnacht (Kanton Schwyz). Auf weiten Strecken ist der Bach zudem eingedolt. Der gewässerfremde Uferbereich besteht aus Weg, Fettwiese und Siedlungsgebiet. Algenfäden und Moose sowie Abfälle verschiedenster Art finden sich im Bach. Die Wasserkleintiere zeigen eine starke bis sehr starke Belastung des Gewässers an. Dies ist einerseits durch die Lage im Siedlungsgebiet mit den verschiedenen Einleitungen und durch die normalerweise geringe Wassermenge bedingt, andererseits durch die Kanalisierung.

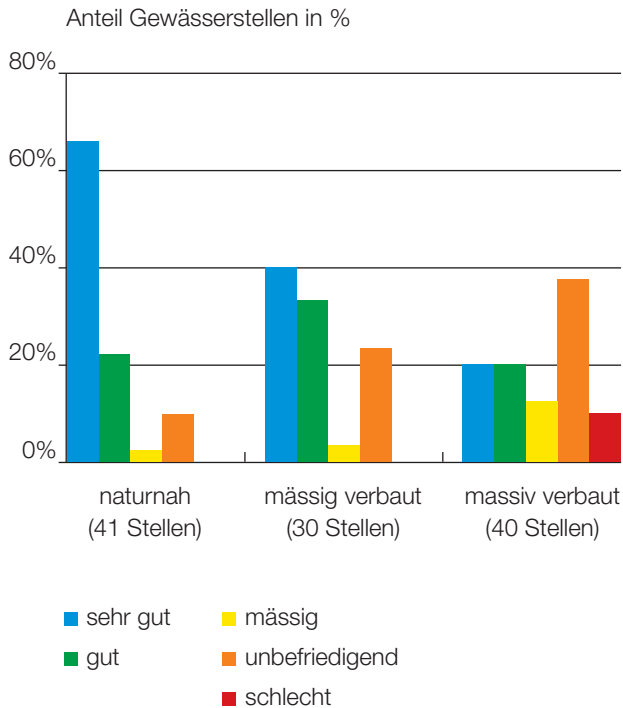
Abb. 4-4: Biologischer Gewässerzustand und Verbauung der Untersuchungsstrecke (=morphologische Beeinträchtigung): Gewässerstellen mit massiver Verbauung weisen deutlich häufiger einen ungenügenden biologischen Gewässerzustand (mässig bis schlecht) auf als unverbaute Stellen. Bei Letzteren dominiert die Qualitätsstufe «sehr gut».

In Gebieten mit hoher Siedlungsdichte und intensiver Landwirtschaft sind die Fliessgewässer oft stark verbaut und begradigt. Gleichzeitig sind in diesen Gebieten hohe stoffliche Belastungen zu erwarten. Entsprechend häufig treten im Siedlungs- und im Intensivlandwirtschaftsgebiet Stellen mit einem nur mässigen bis schlechten Gewässerzustand auf. So fallen das untere Reusstal bei Altdorf, die Gegend um Schwyz, die Siedlungsräume Stans, Sarnen, entlang dem Zürichsee und bei Luzern durch viele Stellen mit mässigem, unbefriedigendem oder sogar schlechtem Gewässerzustand auf. Dagegen wiesen die im weniger dicht

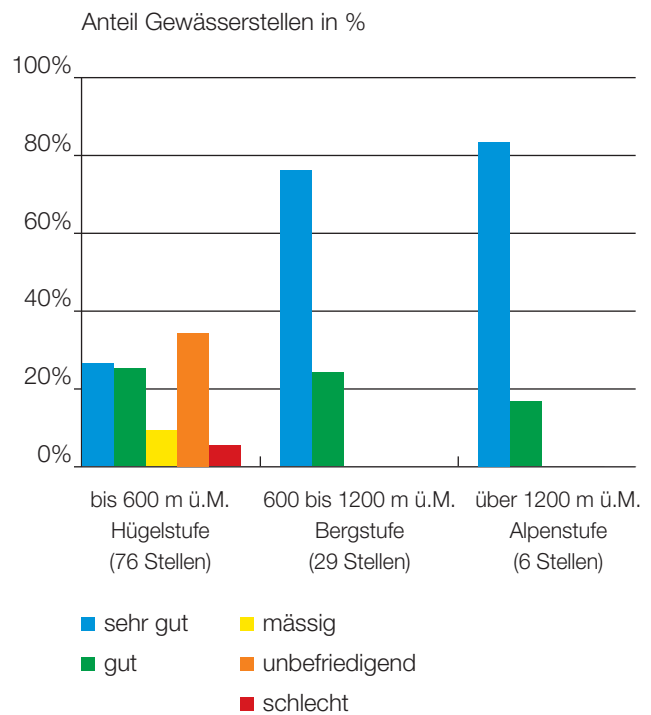
besiedelten Gebiet untersuchten Gewässerstellen intakte oder nur leicht verarmte Wasserkleintier-Gemeinschaften auf. Dieses Ergebnis lässt sich in der Verteilung nach Höhenlage illustrieren (Abb. 4-5). Ungenügende Gewässerzustände (mässig bis schlecht) konnten im Untersuchungsgebiet ausschliesslich unterhalb von 600 m ü. M. nachgewiesen werden. Diese Höhenstufe ist geprägt durch Verkehrsachsen und grosse Siedlungsräume, welche Auswirkungen auf die Gewässer haben (Verbauungen, Siedlungsentwässerung etc.). Oberhalb dieser Höhenstufe zeigten alle untersuchten Gewässerstellen einen guten bis sehr guten Gewässerzustand.

Abb. 4-5: Biologischer Gewässerzustand verteilt auf drei Höhenstufen: Gewässerstellen mit ungenügendem Gewässerzustand (mässig bis schlecht) wurden ausschliesslich unterhalb 600 m ü. M. (Hügelstufe) nachgewiesen.

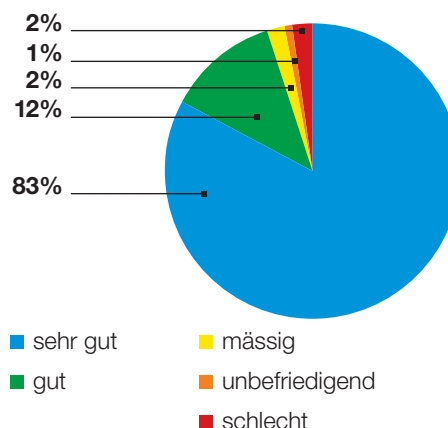
Abb. 5-1: Verteilung der Zustandsklassen bezüglich Ammonium.

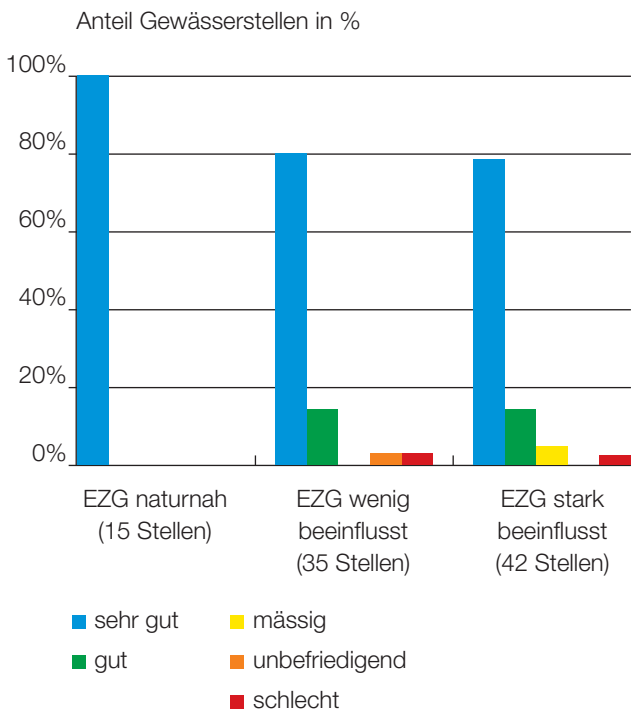
Abbildung 5-2 zeigt, dass sich die Ammonium-Belastung der Gewässer mit zunehmender anthropogener Beeinflussung des Einzugsgebiets erhöht. Währenddem alle Gewässer mit naturnahem Einzugsgebiet in der Zustandsklasse «sehr gut» sind, ist die Zielvorgabe bei wenig beeinflussten Einzugsgebieten an zwei und bei stark beeinflussten Einzugsgebieten an drei Stellen nicht erfüllt. Für die Belastung im Siedlungsbereich sind als wichtigste Ursachen ARA-Einleitungen, Strassenentwässerungen und Regenentlastungen der Kanalisation zu nennen.

Abb. 5-2: Zustandsklassen bezüglich Ammonium in Abhängigkeit des Einzugsgebiets (EZG).

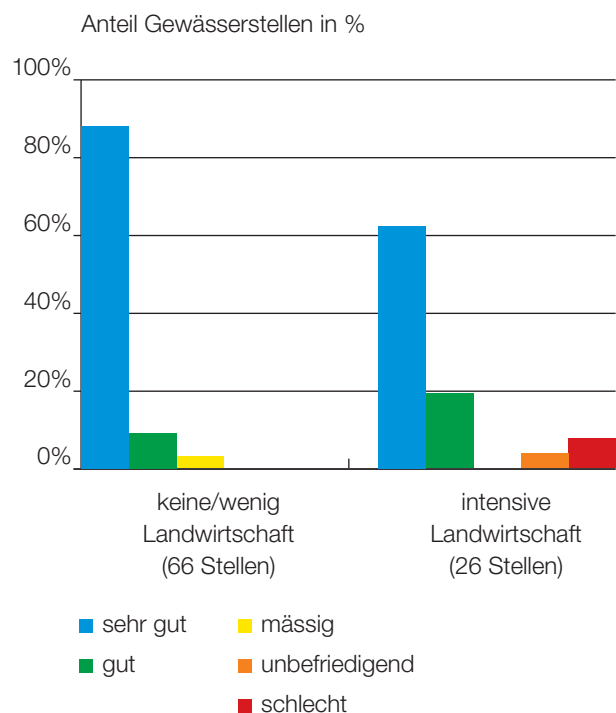
Abb. 5-3: Zustandsklassen bezüglich Ammonium in Abhängigkeit der landwirtschaftlichen Nutzung.

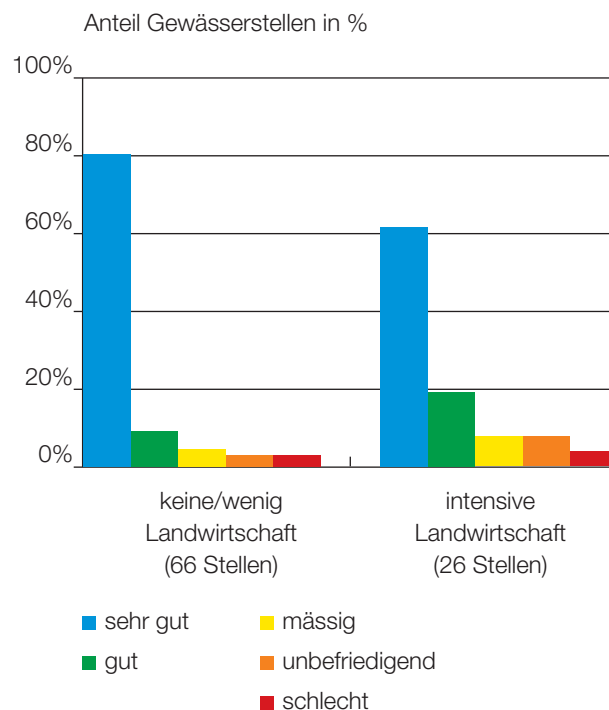
Abb. 5-6: Zustandsklassen bezüglich Gesamt-Phosphor in Abhängigkeit der landwirtschaftlichen Nutzung.

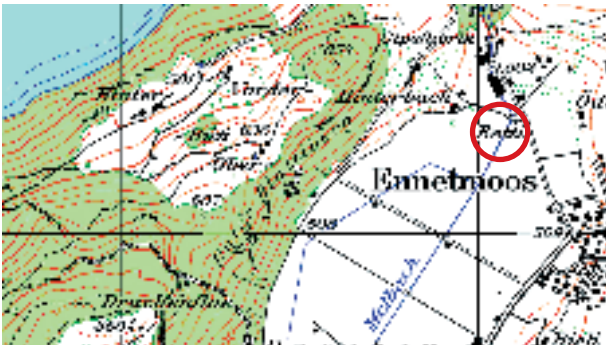
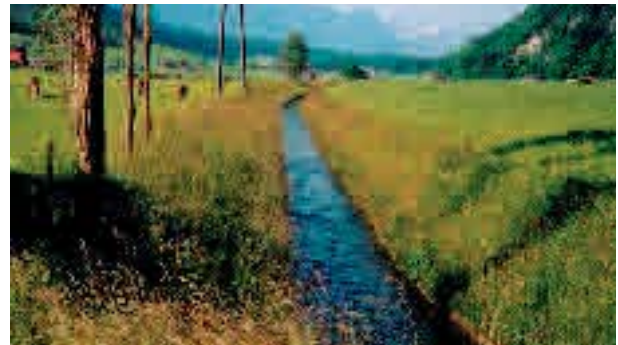
Beispiel: Melbach, Kanton Nidwalden  
(DÜFUR-Stelle Nr. 409)

Der Melbach hat ein Einzugsgebiet von rund 18 km<sup>2</sup>. In seinem Oberlauf im Bereich des Stanserhorns hat er den Charakter eines Wildbachs. Im mittleren Teilstück durchquert er die Ebene des Drachenriedes zwischen St. Jakob und Ennetmoos. Während des 2. Weltkriegs wurde das Ried melioriert. Der Bach wurde dabei begradigt und das Gerinne mit Bruchsteinen befestigt. Bevor der Bach im Industriegebiet Rotzloch in den Alpachersee mündet, durchquert er die Rotzschlucht. Beim Eingang der Schlucht wird das Wasser gefasst (Kleinkraftwerk Rotzloch). Im Einzugsgebiet herrscht die Intensivlandwirtschaft vor. Im Oberlauf fällt der Bach vielfach trocken. In seinem Mittel- und Unterlauf führt er ständig Wasser (Grundwasserabsenker).

Die Untersuchungsstelle liegt im kanalisierten, ökomorphologisch als künstlich klassierten Bachabschnitt, kurz vor der Rotzschlucht. Sie ist für den ganzen Mittellauf repräsentativ. Im Umfeld der Stelle herrscht intensiver Naturfutterbau vor. Abschnittsweise erfolgt diese Nutzung bis ans Gewässer. Im Uferbereich der Untersuchungsstelle wurden ökologische Ausgleichsflächen ausgeschieden. Oberhalb der Stelle wird nur in St. Jakob Regenabwasser zugeleitet. Die Beeinflussung durch die Landwirtschaft dominiert. Sohle und Böschungsfuss sind mit nicht verfugten Bruchsteinen verbaut. Eine Uferbestockung ist nicht vorhanden.
